## STUDIU DE CAZ 083

# CONTROLUL SOLIDELOR DIN IAZUL DE LA GRĂDINA ZOOLOGICĂ

Curățarea rapidă a iazului, înainte de celebrarea celei de-a 150-a aniversări a grădinii zoologice.

**PRODUS APLICAT: MICROCAT®-AL** - substanță de curățat pentru iazuri și lacuri.

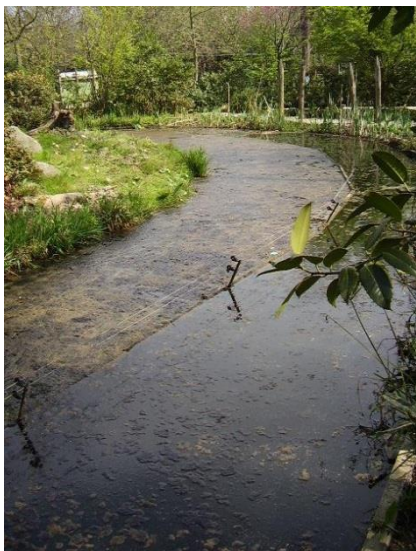
Apele subterane utilizate ca sursă de apă pentru iaz conțineau concentrații semnificative de fier care contribuiau la dezvoltarea algelor.

Înainte de tratament

Solidele au fost examinate pentru a stabili natura lor. Au fost folosite kituri de testare pentru a determina compoziția chimică a apei. Substanța de curățat pentru iazuri și lacuri **MICROCAT®-AL** a fost aplicată după cum urmează:

- Ziua 1: 2,2 kg
- Ziua 2: 2,2 kg
- Ziua 15: 1,1 kg

Aplicare preventivă 650 grame / zi în zilele însorite.

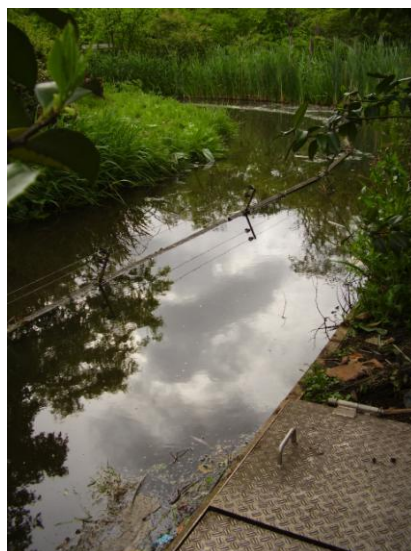
La 15 zile de la tratament

În ziua a 15-a de tratament cu **MICROCAT®-AL**, solidele din iaz au dispărut, iar apa era limpede.
